# VÄGLEDNING

## Innerstadens socklar

Inventering, text, bilder och layout har utförts av Daniel Nymberg och Emma Liljegren, Boman Restaurering AB. Illustrationer av Emma Liljegren.

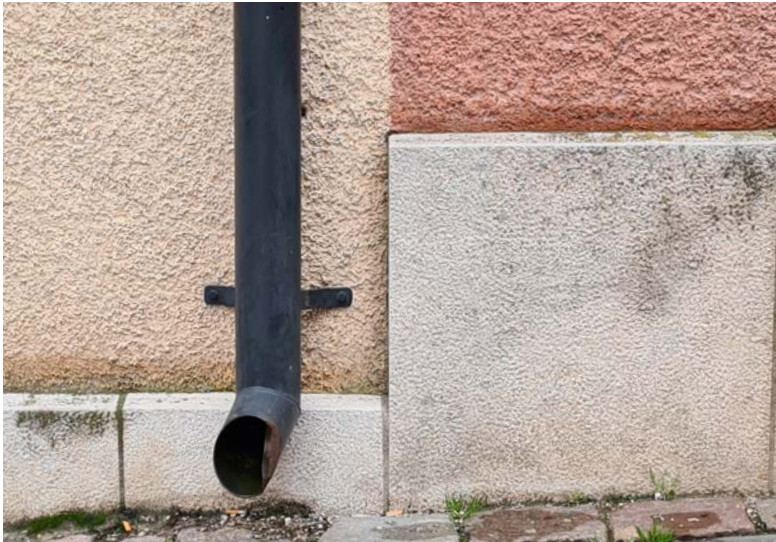
Krysshuggen kalkstenssockel på murverk uppfört 1988. Bearbetning och utformning passar väl in i miljön men visar samtidigt att det rör sig om en yngre byggnad som försökts att anpassa till omgivningen.

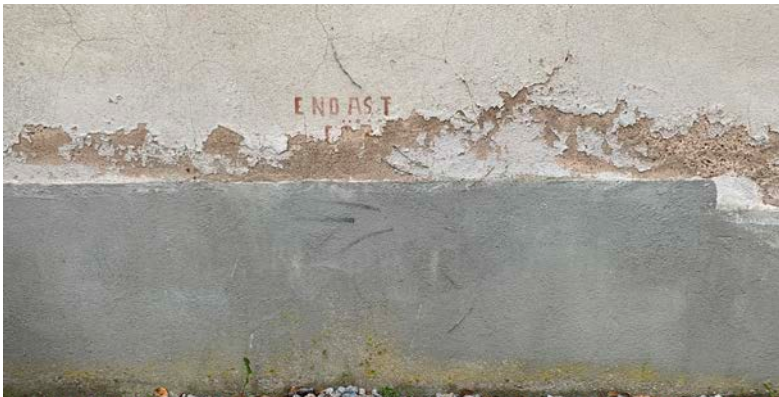
KC-puts har inte samma fuktvandring som kalkputs och cementinblandningen leder mycket ofta till problem i trästommarna. Samtidigt har inte alla kalkbruk den motståndskraft mot fukt- och frostsador som krävs i den fuktutsatta miljön närmast marken. Detta ställer krav på att materialval och utförande utförs på rätt sätt och att varje byggnads unika förutsättningar vägs in vid val av åtgärd.

KC-bruk ger på ytan ofta intrycket av att fungera bra. De håller sig hela och är hårda och tåliga. Under ytan ökar samtidigt risken för rötskador och olika typer av angrepp kraftigt med ökad användning av cement i sockelputs.

Problemen i byggnader med trästomme blir snabbt omfattande och det finns otaliga exempel på rötskador som uppdagats vid renovering.

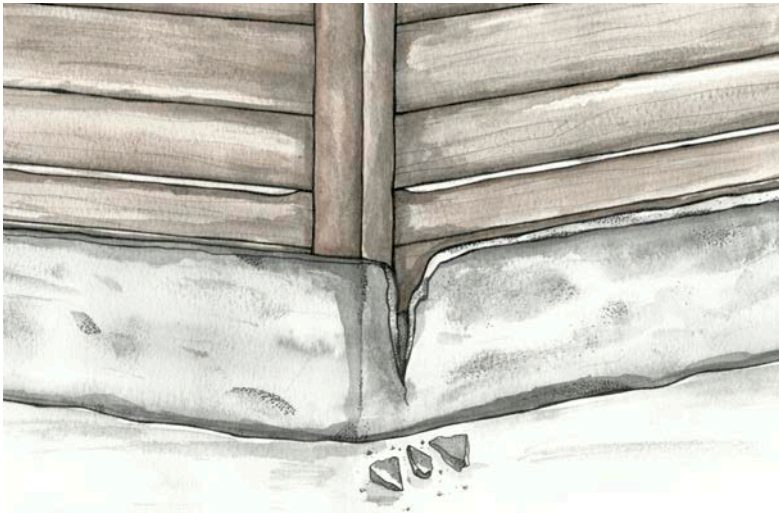
Sockeln är en mycket utsatt del av byggnaderna. Stigande markfukt, snö, regnstänk och rena mekaniska skador som t ex påkörningar innebär ständiga utmaningar.
